Die Mauern von Wimmis

von Erich Liechti 2006

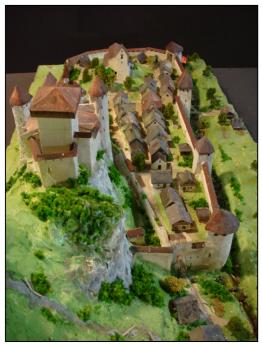
Das Stettli Wimmis um 1200, in seiner grössten Ausdehnung während dem Höhepunkt der weissenburgischen Herrschaft.
Die mächtige Stadtmauer mit den Türmen war bis zu 2 Meter dick und bis zu 12 Meter hoch.

Die Erklärung lautet folgendermassen: Bekanntlich war das Stettli Wimmis (Schlossund Kirchenbezirk) im Mittelalter mit einer hohen Stadtmauer umgeben gewesen. Mehrere Türme habe diese in Abständen von rund 50 Metern verstärkt. Quellen zufolge soll die Mauer bis zu sieben Klafter (rund 11,5 Meter) hoch gewesen sein.

Die Stadtmauer war mit einem Wehrgang versehen, welcher mit einem Ziegeldach geschützt war. Dies geht aus den Landvogteirechnungen hervor. Die Fundamente der Türme 17 (Gärbiturm), 12 (Torturm) und 16 (Keller Haus Hari) sind noch zu erkennen.

Die Grabung im Sommer 2008 hat zudem ergeben, dass die Stadtmauer von Wimmis an der Basis rund zwei Meter dick war! Nach oben dürfte sie sich etwas verjüngt haben. Dies ergab eine ganz ordentliche Kubatur von Steinmaterial, welche um 1300 hier zusammengetragen und vermauert wurde.
